Az árkos erózió vizsgálata a Tetves-patak vízgyűjtőjén

Gully erosion in the Tetves catchment

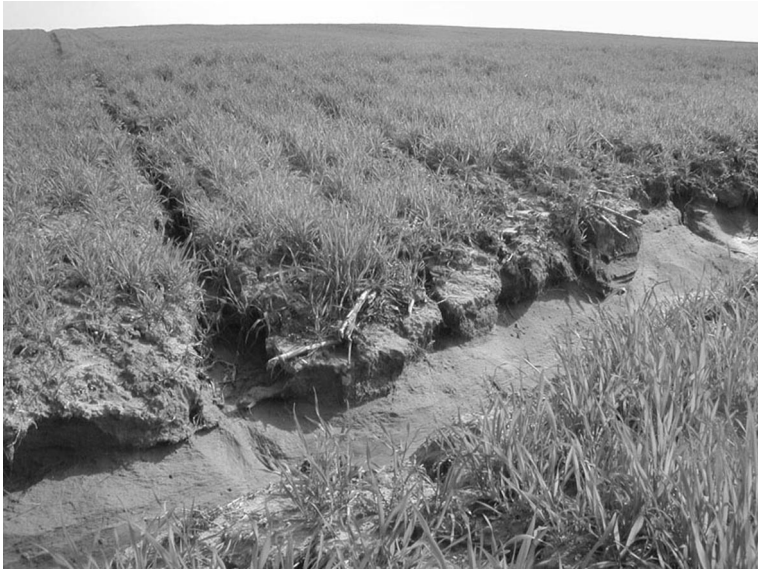
1. kép. Időszakos eróziós barázdák rendszere (Jazvina-pusztá környéke)

sások fejlődését nem tudjuk követni, mert ezeket a talajművelés segítségével eltűntetik. Eróziós kártételükről az itt bemutatott 1–2. kép kétségkívül meggyőző.

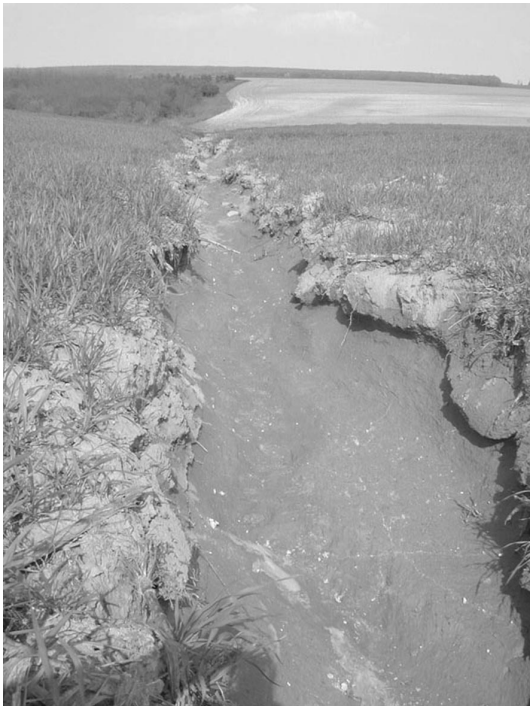
2. kép. Időszakos eróziós mély barázda
Jazvina-pusztá térségében

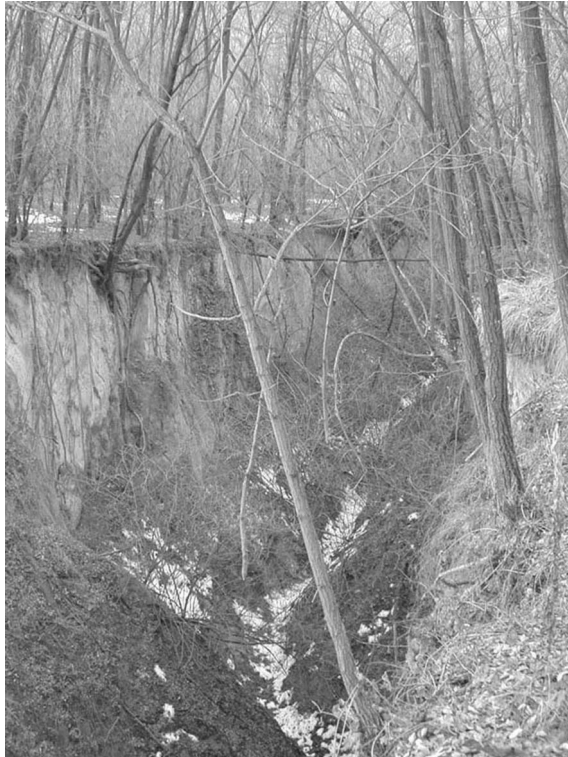
4. kép. A már kialakult eróziós árok az erdőben is tovább pusztul (Kisbabod mellett)
 The already existing gully will be further erode in the forest, too (near village Kisbabod)

letére eső csapadékot vezeti le. Széles körben tartja magát az a felfogás, miszerint erdős területeken nincs talajerózió. Ez az állítás a felületi rétegerózió esetében igaz, de a vonalas erózióra nem áll (4. kép).

jelentősebbek a vízgyűjtőterületük nagyságához képest jobban bevágódó vízmosások (4. kép). Az extrém értékek általában a nagyon kicsi vízgyűjtőterülethez köthetők, és mint ilyenek, elsősorban a mélyutakra jellemzőek.

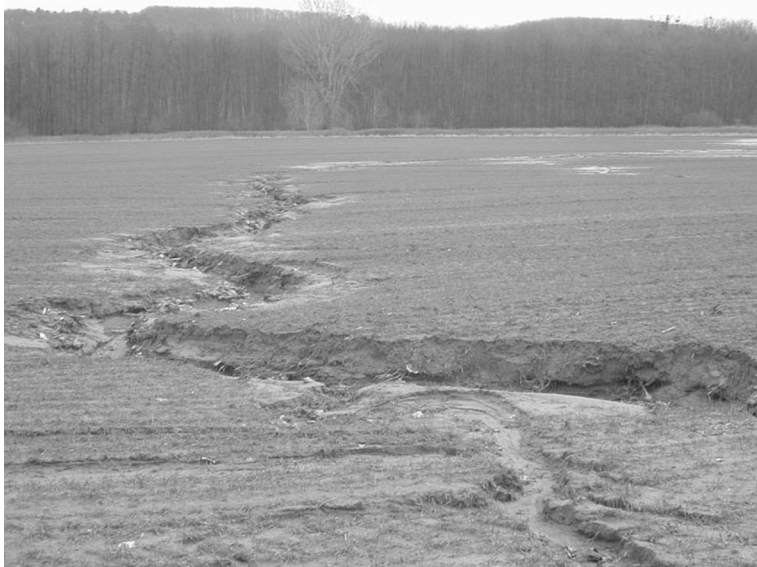
5. kép. Laza üledéken enyhe lejtőn is könnyen kialakul lineáris eróziós forma
Gullies easily develop on loose sediments, even if the slope gradient is low

A vízgyűjtő talajai és vízmosások előfordulása közötti kapcsolatot vizsgálva elmondható, hogy a vízmosások zöme barna erdőtalajon⁴ alakult ki (6. ábra). Ez nem meglepő, hiszen ez a talaj uralja a vízgyűjtőt, és részaránya különösen jelentős a nagy reliefénergiával bíró területeken, ahol a vonalas erózió megjelenése várható. Érdekes a rozsdabarna erdőtalaj részaránya, amelyet csak a mechanikai összetétele miatt emelünk ki a barna erdőtalajok fő típusából. Vizsgálataink szerint a rozsdabarna erdőtalajon található vízmosások részaránya meghaladja e talajtípus vízgyűjtőn elfoglalt részarányát, annak ellenére, hogy e talajok jellemzően a mélyebb fekvésű, kisebb relief energiával rendelkező területeken, foltokban található. Vagyis e talajtípus érzékeny a vonalas erózióra. Habár a réti és különösen az öntés réti talajok a völgyfenéken helyezkednek el, ezeken a területeken is találtunk vízmosásokat. Mivel e területek szabdaltsága kicsi, előszeretettel hasznosítják őket legelőként, ill., ahol a talajvíz mélysége lehetővé teszi, szántóföldként. A vonalas eróziós formák zöme e talajokon a szántóföldi műveléshez kapcsolódik, jelentős az időszakos vízmosások aránya (5. kép).

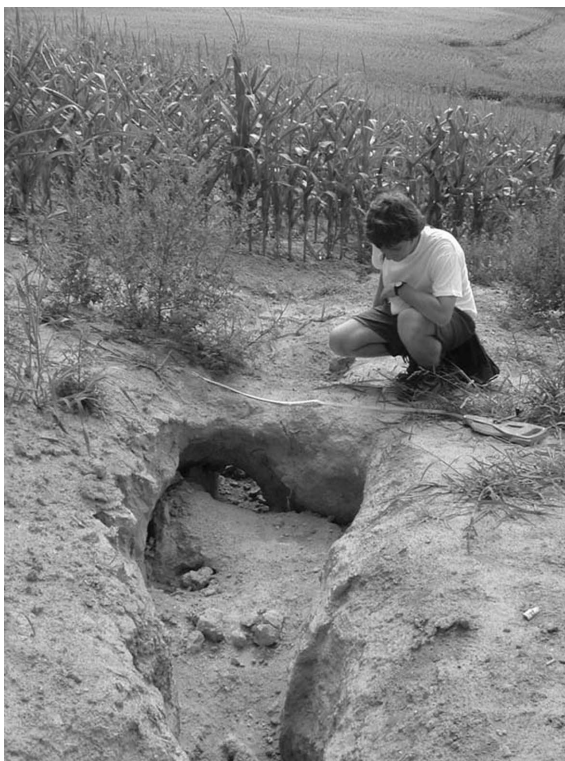
6. kép. A felszíni eróziót a felszín alatti alagosodás segíti
Piping phenomena support surface erosion in the gullies
