Az árvizek település- és településhálózat formáló hatása a Felső-Tisza-vidéken¹

The impact of floods on settlements and settlement network in the Upper Tisza Region

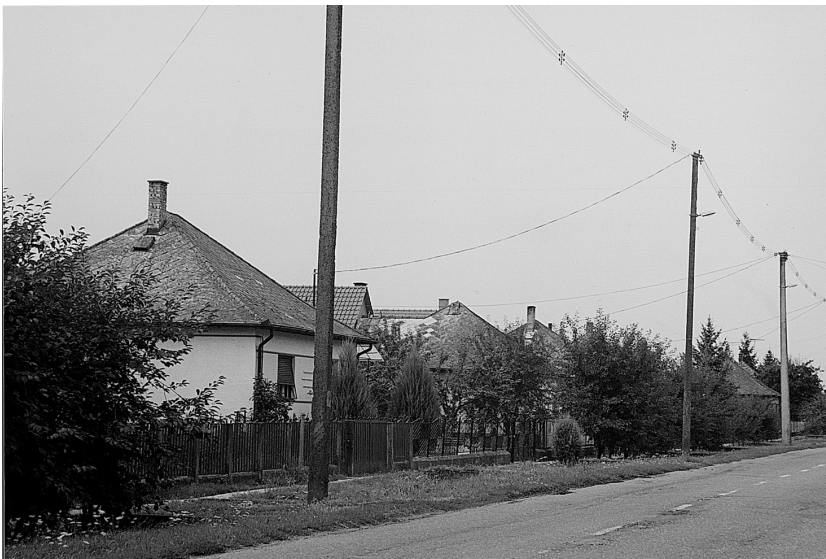
1. kép. Jánkmajtis jellegtelen utcaképe az 1970-es újjáépítés következménye
Characterless view of Jánkmajtis formed by the reconstruction of 1970

– Az újjáépítés méretét jelzi, hogy a Tisza–Szamos közén 1970 végére 4600 új lakás lett beköltözhető. Ez olyan mennyiség, ami már érzékelhetően módosította a települések arculatát is – sajnos, nem éppen kedvező irányban. Jóllehet, az árvíz-kárt szenvedett lakosok elvileg öt títüsterv és még két helyi terv közül választhattak, ebből a gyakorlatban azonban szinte semmi sem valósult meg: lényegében ugyanazt a háztípust építették fel egy-egy településben. Ennek következményeként uniformizált, jellegtelen arculatot kaptak az érintett települések (*1. kép*).

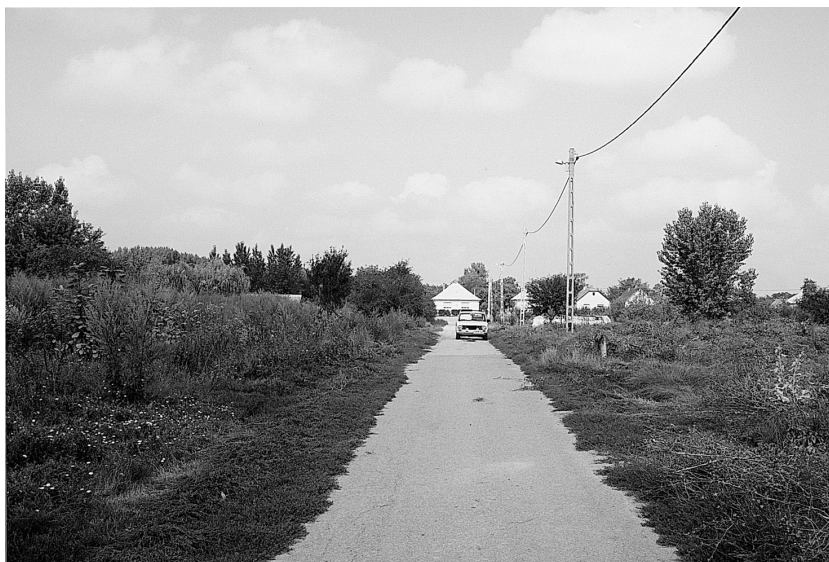
4. kép. Ennyi maradt a 2001-es árvíz után Jándon a Virág utcából

Flood aftermath in 2001: Virág street in Jánd

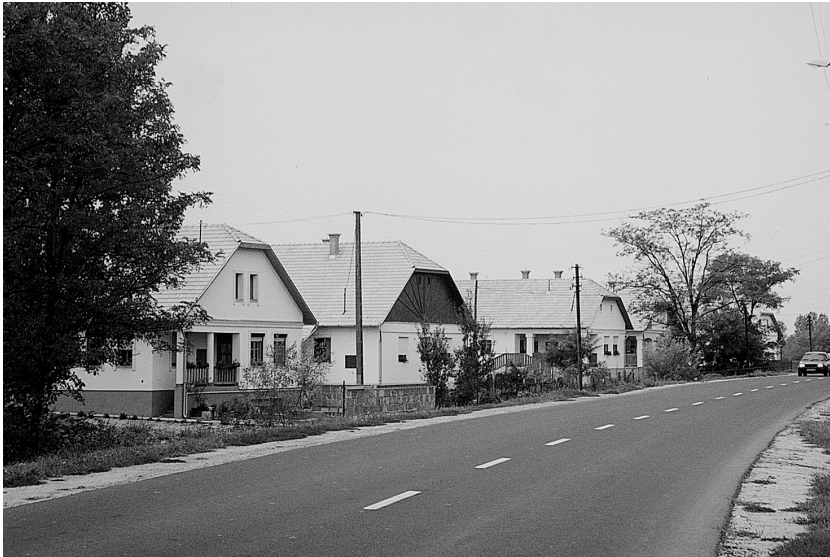
5. kép. Tákos teljesen megújult faluképe

A totally renewed view of Tákos village

ben azt is jelentette, hogy az árvíz ezúttal is jelentősen átformálta a települések arculatát. A pusztulás nyomán felmerülő elsődleges kérdés nyilvánvalóan az volt, hogy az újjáépítés milyen formában és keretek között történjen. Az árvíz óta eltelt több mint négy év lehetővé teszi a következő megállapítások megtételét:
